# 生徒横断にご理解とご協力

### 交通状況調査について

近隣の皆様よりご連絡をいただいております本校前道路の朝の状況について、調査を行いました。

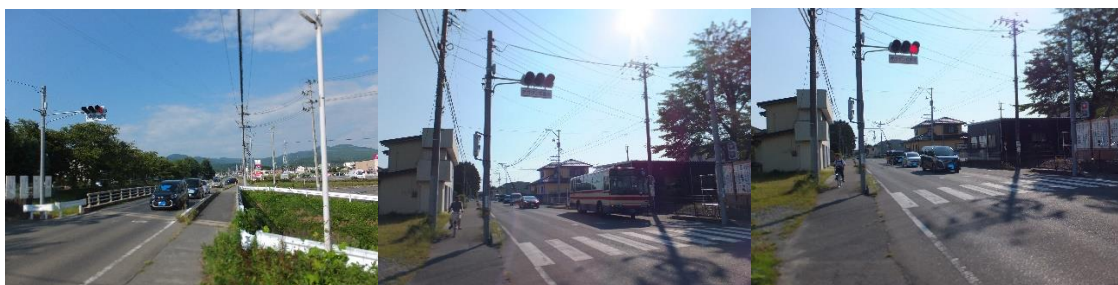
ア 調査時間25分間に生徒横断による車線赤信号平均20回（ほぼ1分に1回）

イ 赤信号で車線が止まる時間は約25秒

ウ 赤信号による停止車数平均 上り39台 下り31台

エ 校地内流入車による停止車数（除：赤信号起因）平均 上り12台 下り3台

オ 上下線合計の通行台数平均216台（内校地流入台数平均77台約36%）

ア 上り線車両の一部を除き、本校前の停車や減速はほぼ生徒横断による赤信号に起因するものであった。

イ 本校前バス停車時（8時5分前後）の下り線車列が最も長くなるが、直前の生徒横断による赤信号及びバス横通り抜けの徐行運転に起因するものであった。

ウ 上記ア・イによる信号待ち車列は、車用信号が青となるとすべて通過できたことから、他の交差点信号等の歩行者横断による停車・減速と何ら変わらないことが確認できた。
